Saurgerlar í sjó við Ólafsvík, Rif og Hellissand

Skýrsla unnin að beiðni Snæfellsbæjar

Róbert Arnar Stefánsson og Menja von Schmalensee

Október 2002

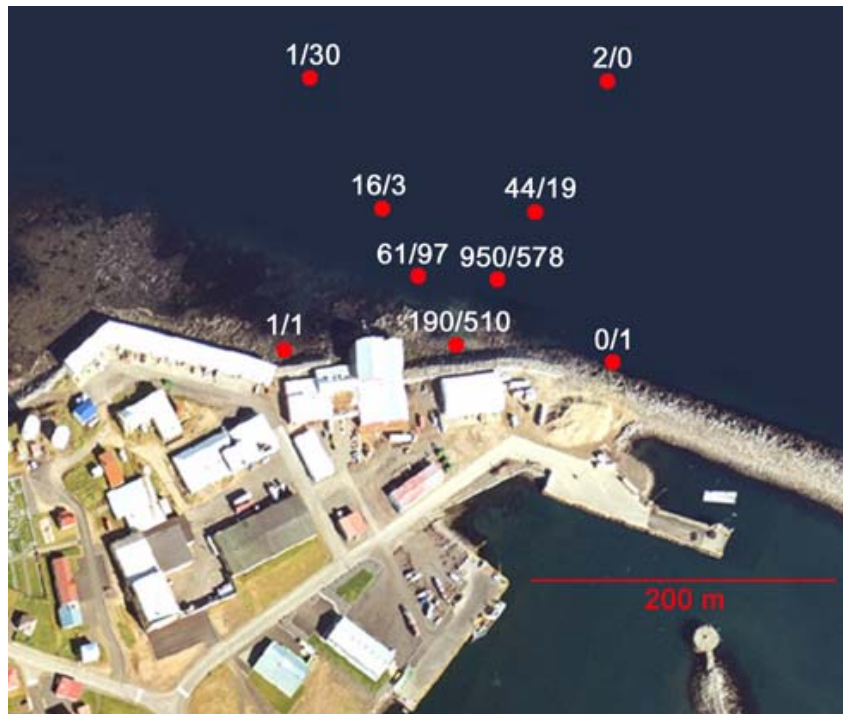
Við útrás 2 við Norðurgarð í Ólafsvík mældist nokkur gerlamengun á smástreymi, sérstaklega við útrásaropið og í 50 m fjarlægð frá því. Mengunarinnar gætti að einhverju leyti enn í 200 m fjarlægð (3. mynd). Í fjörunni mældist gerlafjöldinn hverfandi. Á stórstreymi var mun meira af gerlum við útrásaropið og í fjörunni en minna þegar utar dró (4. mynd). Töluverð mengun var sjáanleg við útrásaropið, sennilega fyrst og fremst fiskúrgangur, og sótti fugl í hann.

3. mynd. Fjöldi saurkólí- og enterokkagerla í 100 ml sýnis við útrásina við Norðurgarð í Ólafsvík (útrás 2) á smástraumsflóði 16. september 2002. Fjörusýnin voru tekin á smástraumsflóði 1. ágúst.

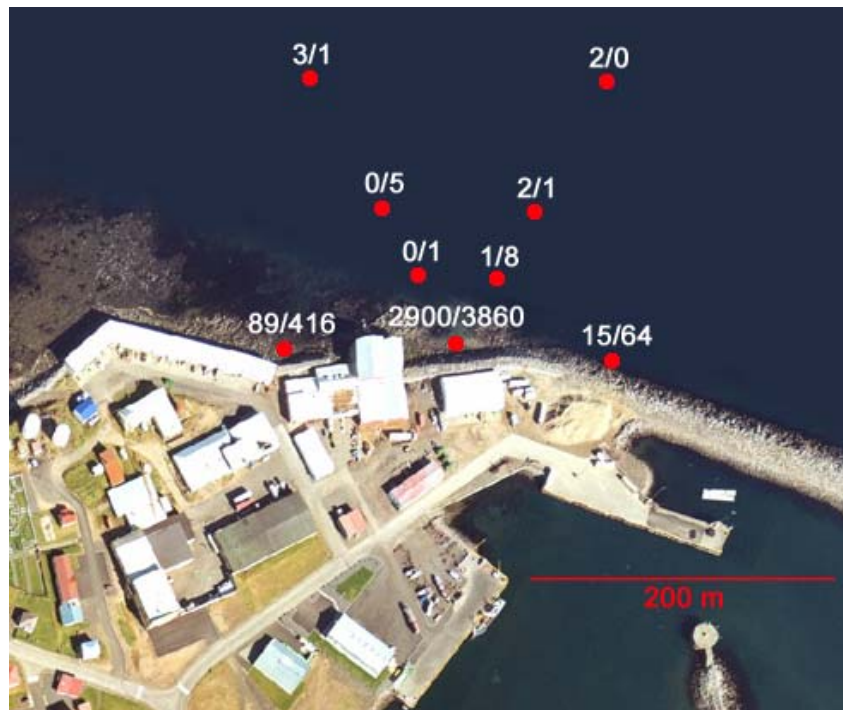
4. mynd. Fjöldi saurkólí- og enterokkagerla í 100 ml sýnis við útrásina við Norðurgarð í Ólafsvík (útrás 2) á stórstraumsflóði 24. september 2002.

Þetta vera vandamál við útrásir 2 og 3 í Ólafsvík og við útrásina á Hellissandi. Að öðru leyti virðist ástandið ekki slæmt.
